Probleme und Chancen des DTS Monitoring eines Erdwärmesondenfeldes am Beispiel des E.ON ERC Gebäudes der RWTH Aachen

Norbert Klitzsch, Mario Ramirez, Alexis Lamparski

Geothermiefeld des E.ON ERC

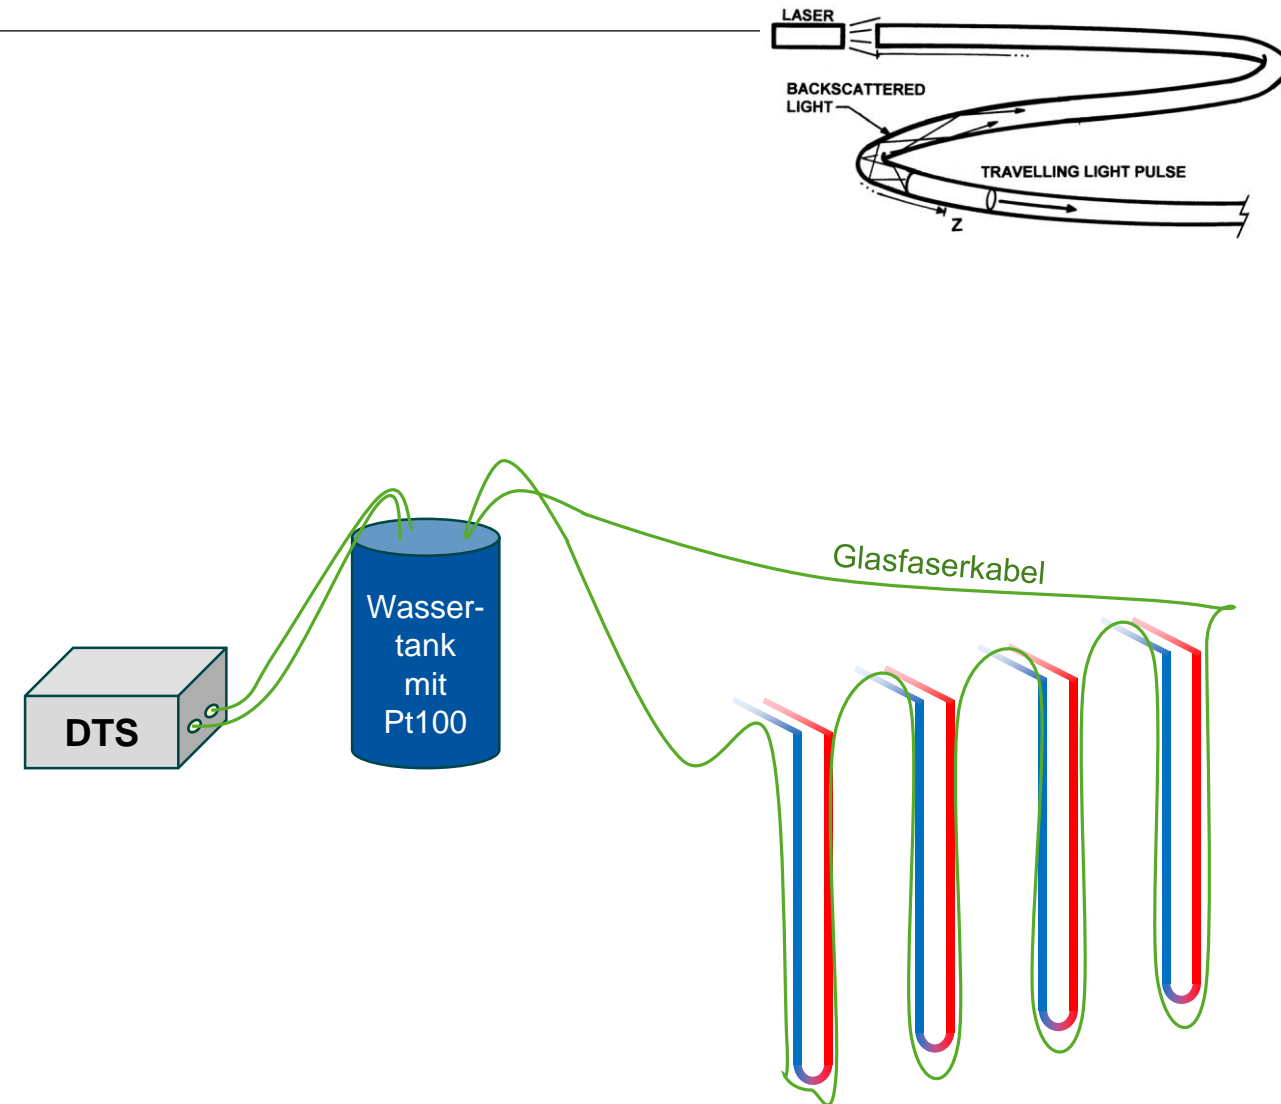
- Was ist alles schief gelaufen?
 1. viele DTS Kabel bei Installation beschädigt
 2. **keine Kalibration (Wasserbad + Pt100)**
 3. keine Rohdaten (Stokes und Anti-Stokes)
 4. keine Prozessierung der Daten – Temperaturen von Messgerät
 - enthalten Sprünge und
 - Trends entlang Messstrecke
 5. schlechte Dokumentation
 6. Datenausfälle
 7. ...

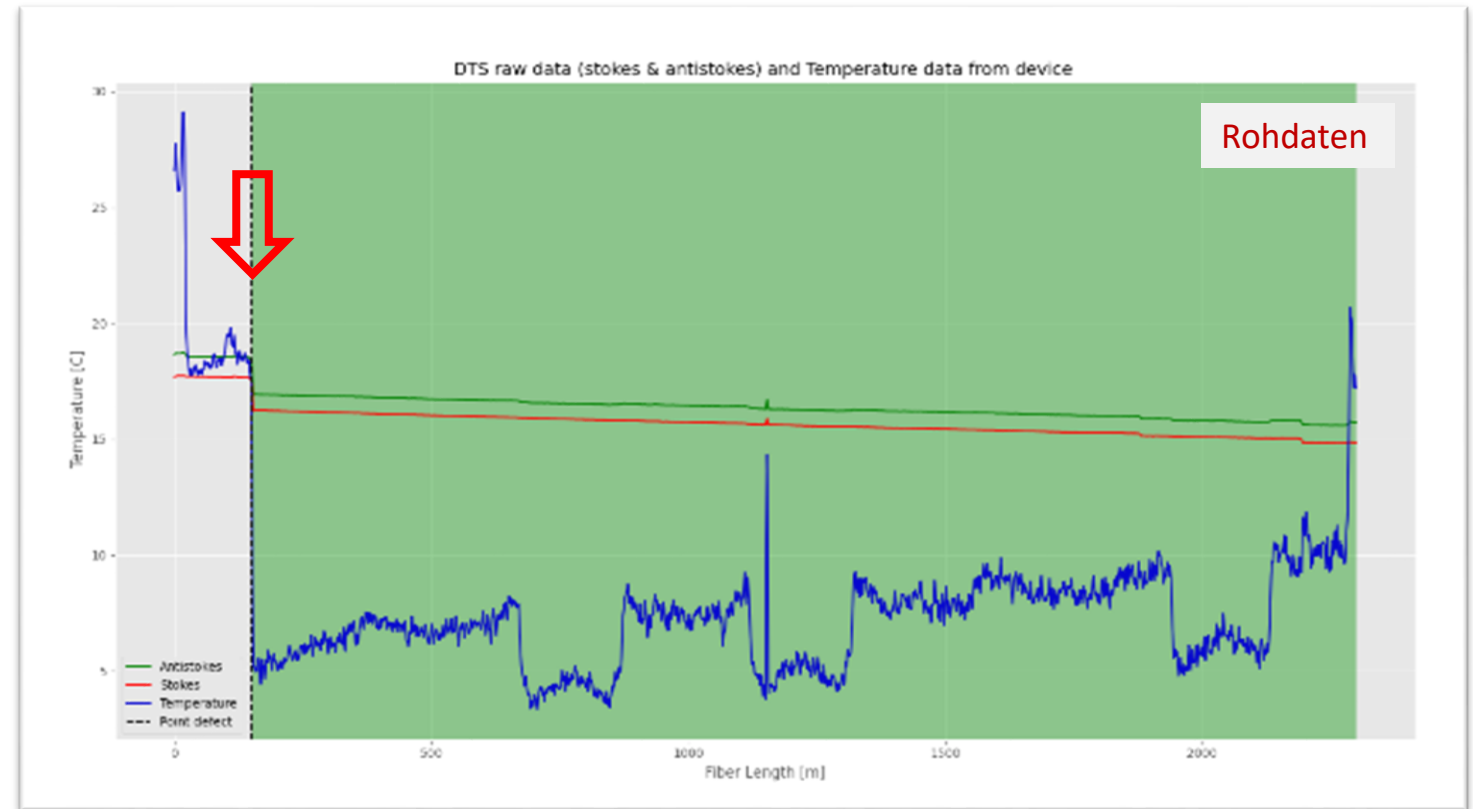
- Was ist alles schief gelaufen?
 1. viele DTS Kabel bei Installation beschädigt
 2. keine Kalibration (Wasserbad + Pt100)
 3. keine Rohdaten (Stokes und Anti-Stokes)
 4. keine Prozessierung der Daten – Temperaturen von Messgerät
 - enthalten Sprünge und
 - Trends entlang Messstrecke
 5. schlechte Dokumentation
 6. Datenausfälle
 7. ...

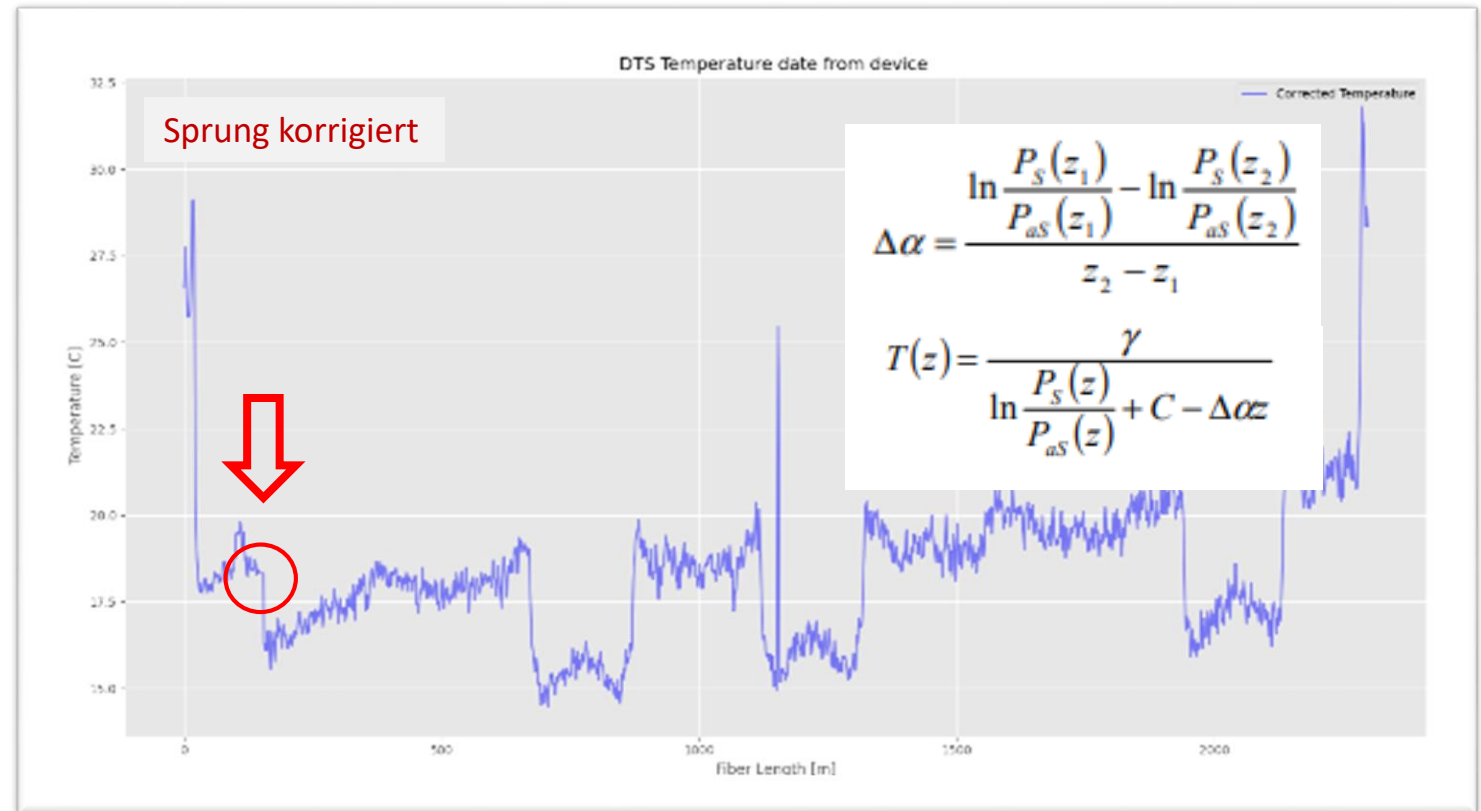
- Was ist alles schief gelaufen?
 1. viele DTS Kabel bei Installation beschädigt
 2. keine Kalibration (Wasserbad + Pt100)
 3. keine Rohdaten (Stokes und Anti-Stokes)
 4. keine Prozessierung der Daten – Temperaturen von Messgerät
 - **enthalten Sprünge** und
 - Trends entlang Messstrecke
 5. schlechte Dokumentation
 6. Datenausfälle
 7. ...

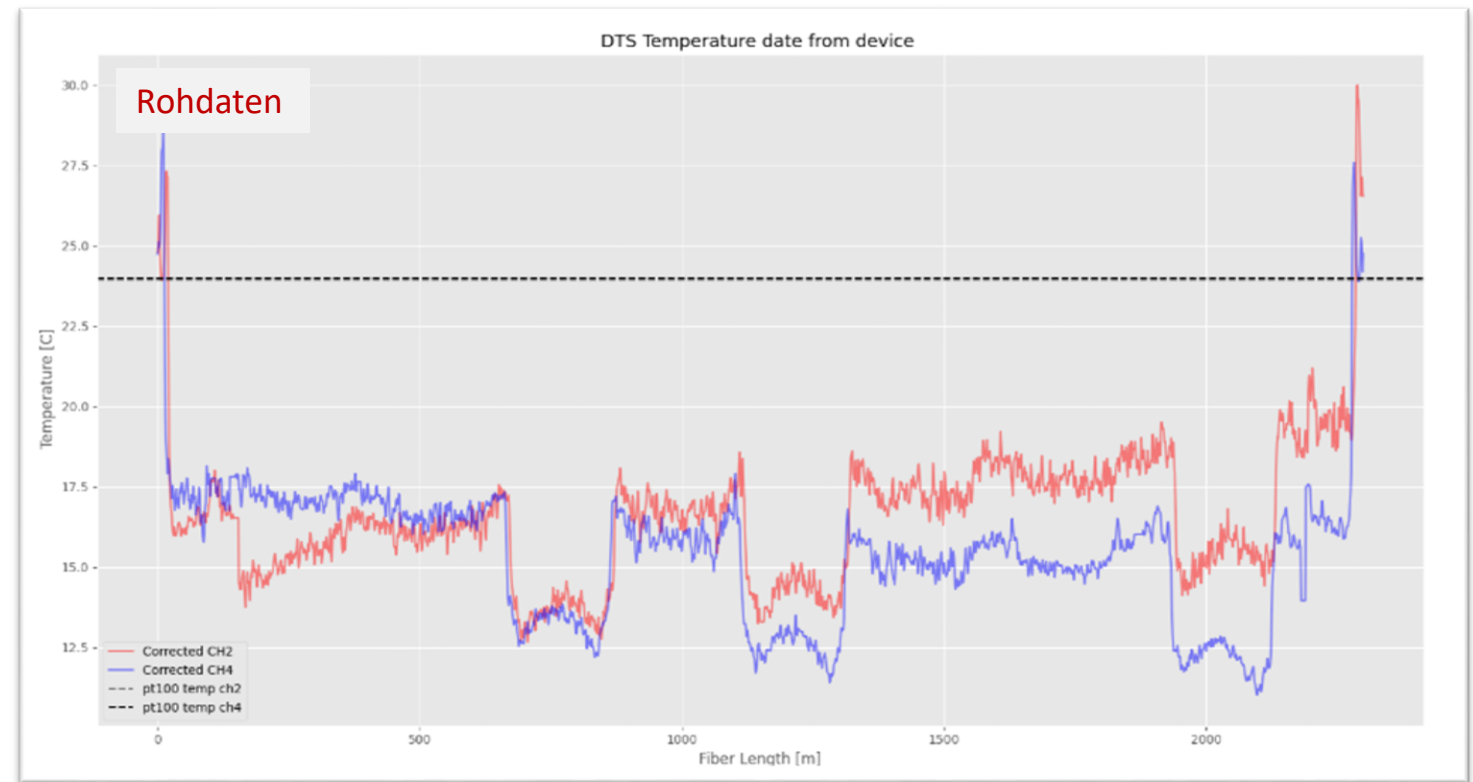
- Was ist alles schief gelaufen?
 1. viele DTS Kabel bei Installation beschädigt
 2. keine Kalibration (Wasserbad + Pt100)
 3. keine Rohdaten (Stokes und Anti-Stokes)
 4. keine Prozessierung der Daten – Temperaturen von Messgerät
 - enthalten Sprünge und
 - Trends entlang Messstrecke

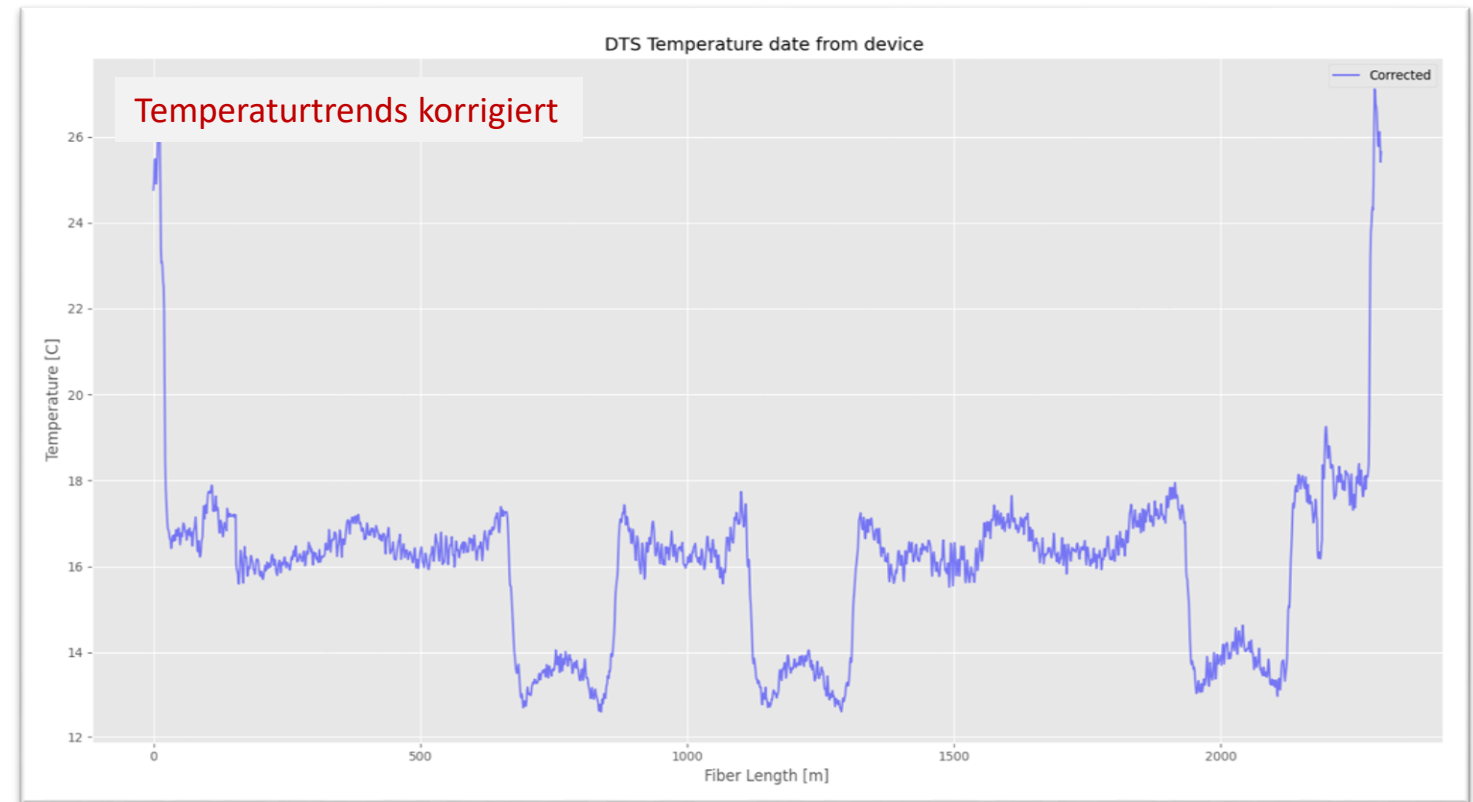
- Was ist alles schief gelaufen?
 1. viele DTS Kabel bei Installation beschädigt
 2. keine Kalibration (Wasserbad + Pt100)
 3. keine Rohdaten (Stokes und Anti-Stokes)
 4. keine Prozessierung der Daten – Temperaturen von Messgerät
 - enthalten Sprünge und
 - **Trends entlang Messstrecke**
