Probleme und Chancen des DTS Monitoring eines Erdwärmesondenfeldes am Beispiel des E.ON ERC Gebäudes der RWTH Aachen

Norbert Klitzsch, Mario Ramirez, Alexis Lamparski

Geothermiefeld des E.ON ERC

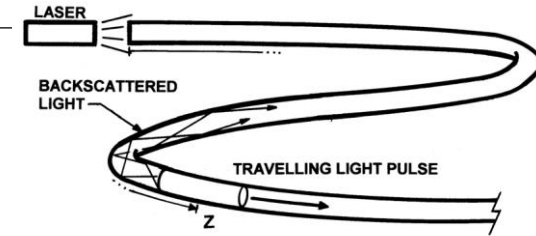
- Was ist alles schief gelaufen?
 1. viele DTS Kabel bei Installation beschädigt
 2. keine Kalibration (Wasserbad + Pt100)
 3. keine Rohdaten (Stokes und Anti-Stokes)
 4. keine Prozessierung der Daten – Temperaturen von Messgerät
 - enthalten Sprünge und
 - Trends entlang Messstrecke
 5. schlechte Dokumentation
 6. Datenausfälle
 7. ...

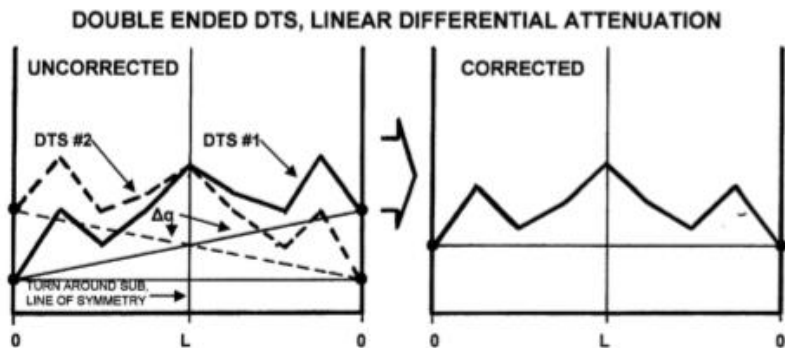
- Was ist alles schief gelaufen?
 1. viele DTS Kabel bei Installation beschädigt
 2. keine Kalibration (Wasserbad + Pt100)
 3. keine Rohdaten (Stokes und Anti-Stokes)
 4. keine Prozessierung der Daten – Temperaturen von Messgerät
 - enthalten Sprünge und
 - Trends entlang Messstrecke

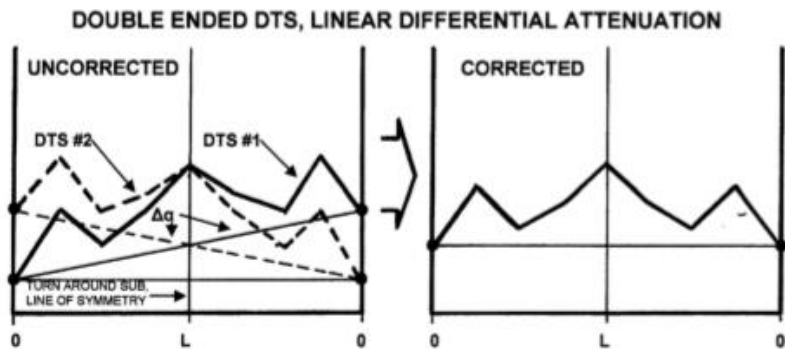
- Was ist alles schief gelaufen?
 1. viele DTS Kabel bei Installation beschädigt
 2. keine Kalibration (Wasserbad + Pt100)
 3. keine Rohdaten (Stokes und Anti-Stokes)
 4. keine Prozessierung der Daten – Temperaturen von Messgerät
 - enthalten Sprünge und
 - **Trends entlang Messstrecke**
