Filtrationsprozesse in EWS²

TP 3.1: Analyse der Verfüllqualität in Filtrationsversuchen

Systemdurchlässigkeit von EWS¹

QEWSpplus

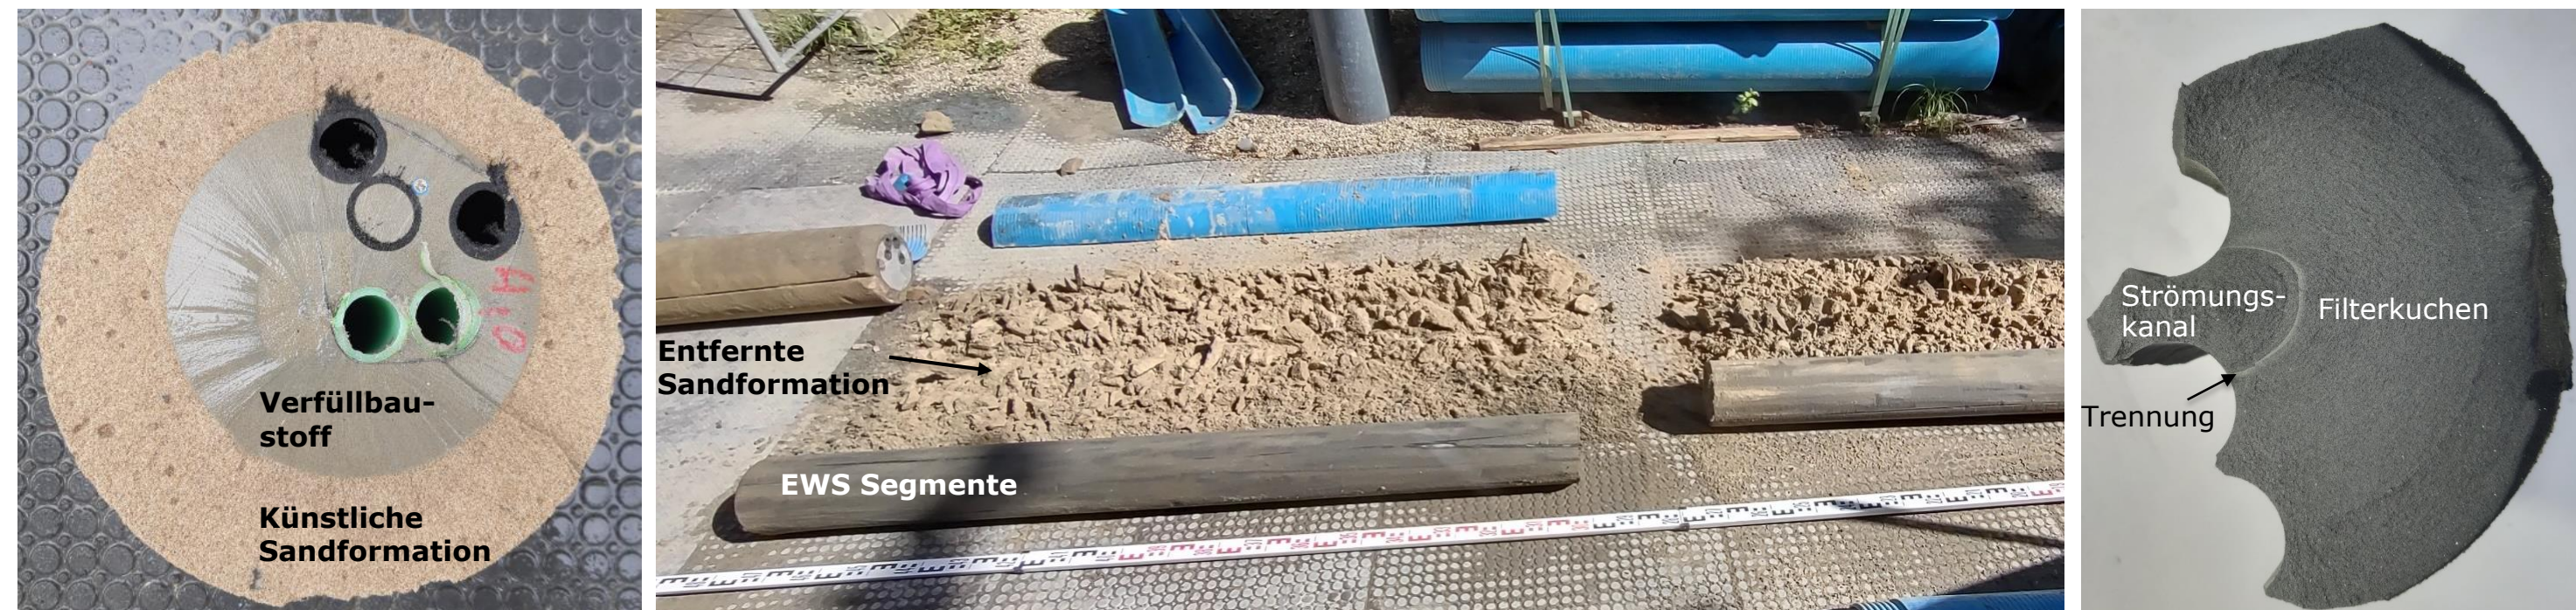
Abbildung 2: links - Horizontalschnitt durch Bohrlochverfüllung mit Sondenrohren in hydraulisch permeabler Sandformation

Abbildung 3: mittig - freigelegte Verfüllsäule mit abgetragener Sandformation im Hintergrund

Abbildung 4: rechts - im Querschnitt ist eine klare Trennung zwischen dem schmalen Strömungskanal und dem Filterkuchen erkennbar

- Trennung in Strömungskanal und Filterkuchenbereich
- Deutlich erhöhte Dichte, Wärmeleitfähigkeit und -kapazität
- Ausbleiben von Fehlstellen und gravitativ getriebener Entmischung

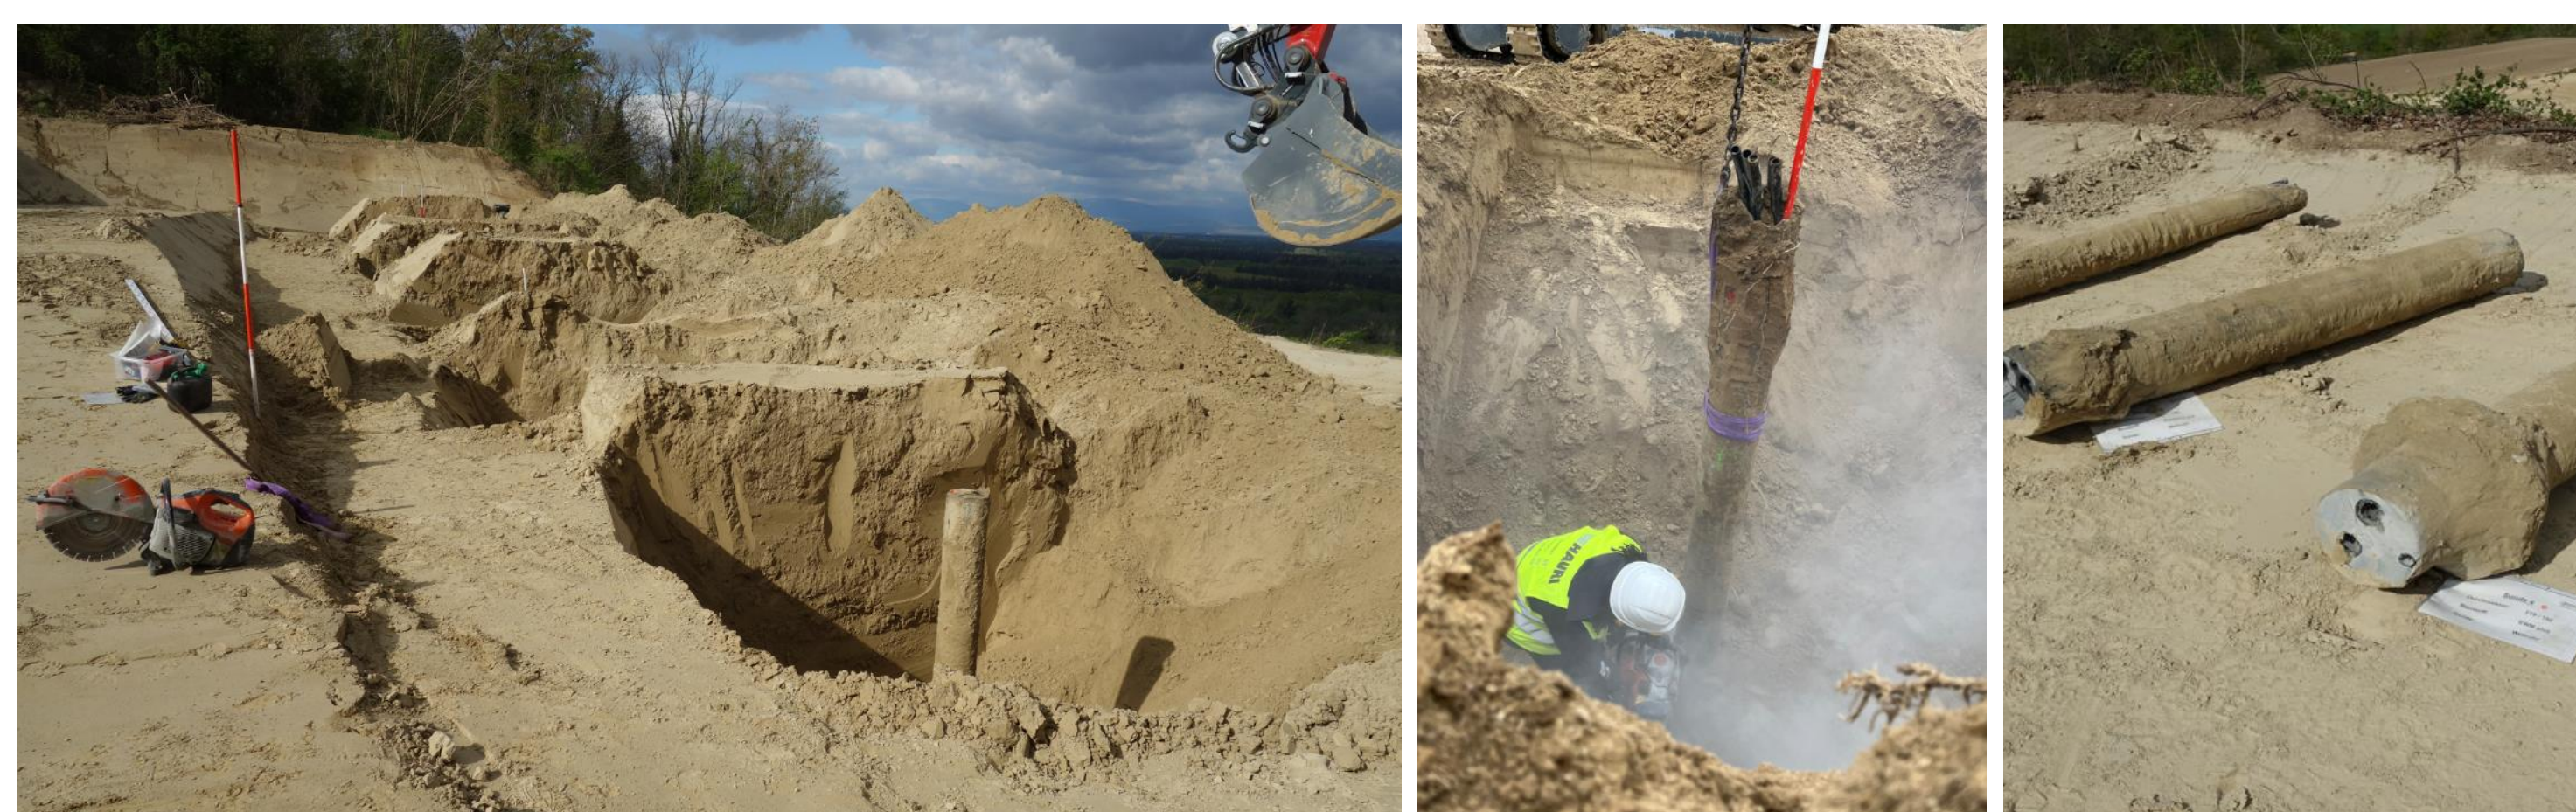
Abbildung 5: links - schichtweise Freilegung der EWS-Bauwerke in einem Steinbruch

Abbildung 6: mittig - Bergung der ausgegrabenen EWS-Segmente

Abbildung 7: rechts - optische Analyse der EWS-Segmente und Probenahme für die Laboranalyse

Unter wissenschaftlicher Begleitung wurden in einem Steinbruch acht EWS-Bauwerke (ca. 30 m) in einer Löss-Deckschicht und darunter liegendem Kalkstein erstellt. Im Jahr 2023 wurden sie bis in die Kalksteinschicht freigelegt. Die Ergebnisse bestätigen die Beobachtungen aus dem Filtrationsprüfstand.

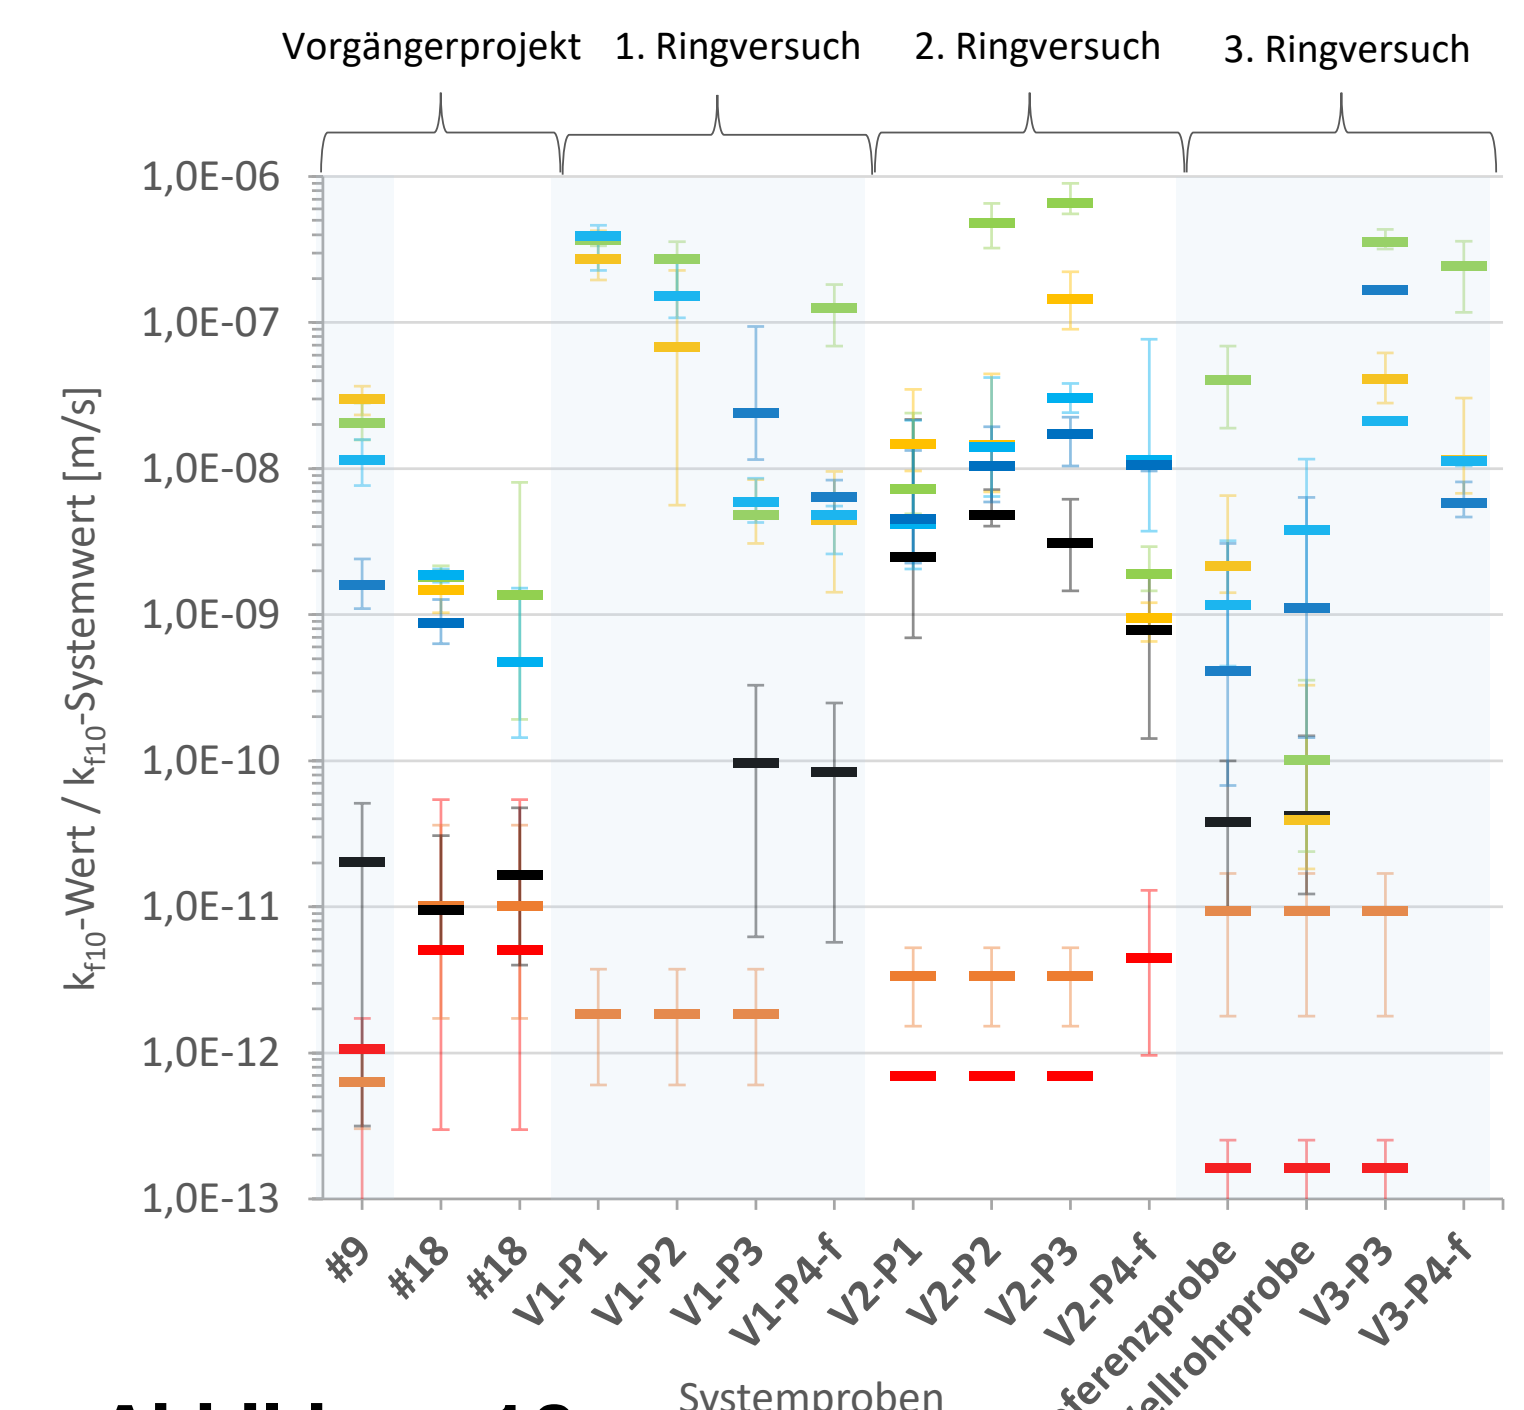
Abbildung 10: Gemessene k_{f10} Werte aller Proben bei variierenden T-Niveaus

- Ungestörter k_{f10} Systemwert teils sehr niedrig
- Erste Temperaturabsenkung auf 10 °C: erhebliche irreversible Schädigung um mehrere Größenordnungen
- k_{f10} Systemwerte sind stark temperaturabhängig
- FTW haben einen untergeordneten Einfluss auf die gewählten Verfüllmaterialien
